**ФЕДЕРАЛЬНОЕ АГЕНТСТВО  
ВОЗДУШНОГО ТРАНСПОРТА**  
(РОСАВИАЦИЯ)

02.09.2024 № Исх-30234/02

## **Информация по безопасности полетов № 8<sup>1</sup>**

## Примеры инцидентов, связанных с касанием ВПП хвостовой частью фюзеляжа при взлете, посадке и уходе на второй круг

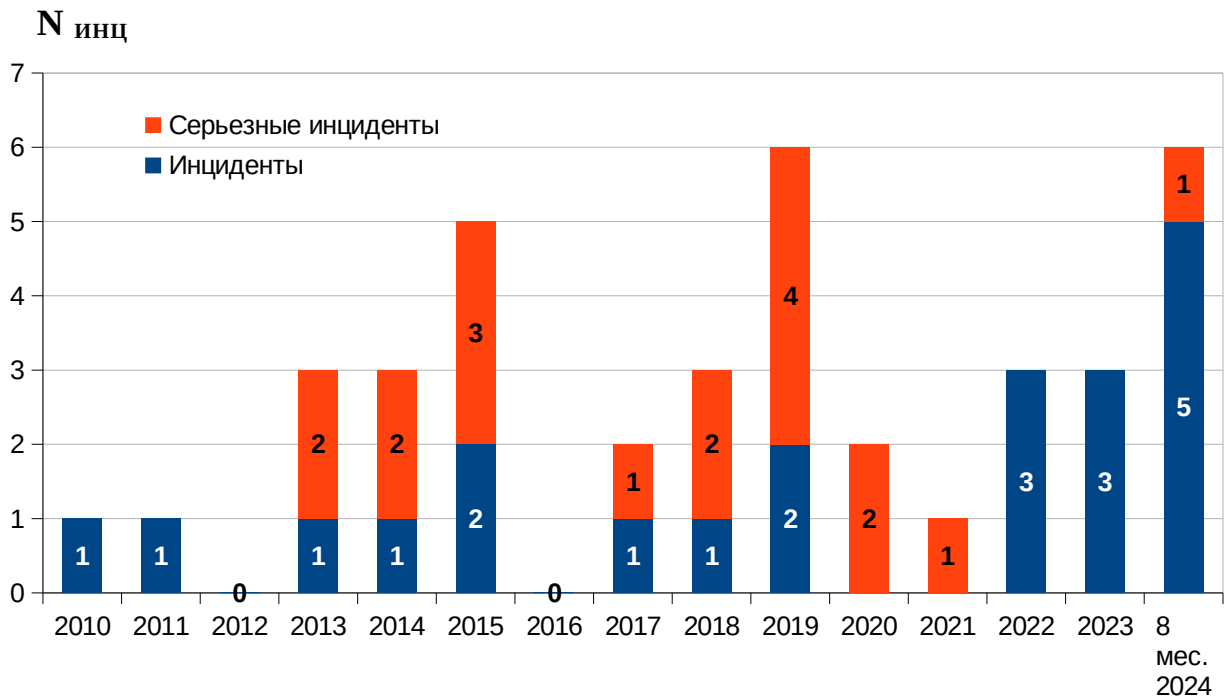
За период с 2010 по 2023 год с самолетами с максимальной взлетной массой более 10 тонн произошло 33 инцидента, в том числе 17 серьезных инцидентов, связанных с касанием ВПП хвостовой частью фюзеляжа. В течение 8 месяцев 2024 года произошло 6 инцидентов, в том числе 1 серьезный инцидент (рисунок 1).

**Рисунок 1.** Распределение по годам инцидентов с самолетами с максимальной взлетной массой более 10 тонн, связанных с касанием ВПП хвостовой частью фюзеляжа
