**МЕЖГОСУДАРСТВЕННЫЙ АВИАЦИОННЫЙ КОМИТЕТ**  
**КОМИССИЯ ПО РАССЛЕДОВАНИЮ АВИАЦИОННЫХ ПРОИСШЕСТВИЙ**  
**ОКОНЧАТЕЛЬНЫЙ ОТЧЁТ**  
**ПО РЕЗУЛЬТАТАМ РАССЛЕДОВАНИЯ АВИАЦИОННОГО ПРОИСШЕСТВИЯ**

Вид авиационного происшествия	Авария
Тип воздушного судна	Самолёт Ан-2
Государственный и регистрационный опознавательные знаки	РА-17812
Владелец	АО «Авиакомпания АЛРОСА»
Авиационная администрация	Саха (Якутское) МТУ Росавиации
Место происшествия	РФ, Республика Саха (Якутия), аэропорт Полярный, координаты: 66°23'30.1" с. ш., 112°02'03.9" в. д.
Дата и время	11.08.2016, 16:47 местного времени (07:47 UTC), день

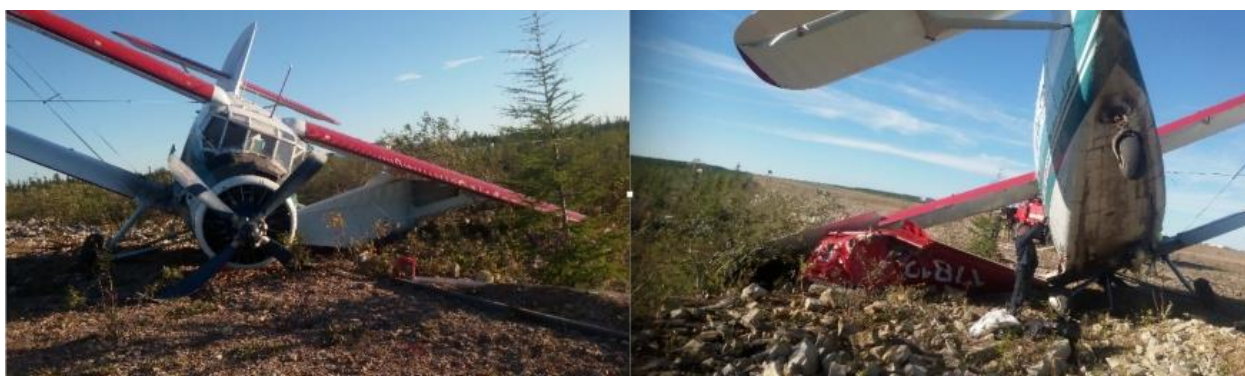
**Рис. 1. Состояние ВС после АП**

В результате АП самолёт получил значительные повреждения (Рис. 1).

Повреждены обтекатель левой амортистойки и обтекатель внешнего тормоза левого колеса.

Разрушены ушки под шаровые вкладыши верхнего узла крепления переднего подкоса к переднему башмаку и нижнего узла крепления заднего подкоса левой пирамиды шасси. Задний подкос имеет излом.

Лопасты воздушного винта загнуты назад, в сторону двигателя, с отрывом законцовки лопасти № 3.

На кольце обтекателя капотов имеются незначительные вмятины.

Левая консоль верхнего крыла имеет пробоины тканевой обшивки снизу, обрыв заднего узла крепления бипланной стойки.

Левая консоль нижнего крыла разрушена от законцовки до бипланной стойки, имеет повреждения от бипланной стойки к узлам крепления.

Признаков усталостного разрушения конструкции не обнаружено.

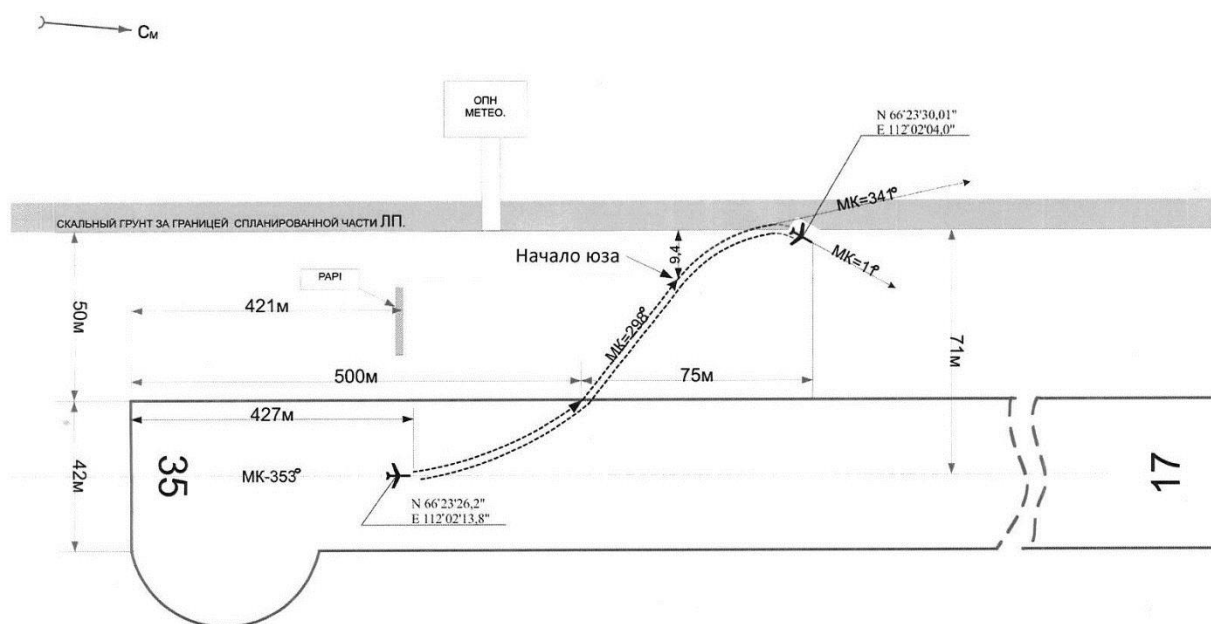
**Рис. 2. Кроки АП**

Место АП с самолётом Ан-2 RA-17812 находится на удалении 575 м от торца ВПП 35 аэропорта Полярный, на расстоянии 70 м слева от оси ВПП (Рис. 2), в точке с координатами 66°23'30.1" с. ш. и 112°02'03.9" в. д., представляет собой спланированную часть лётного поля, покрытие – суглинок, за условной границей спланированной части лётного поля по краям отсыпка скальной породы с камнями разных размеров. Разброс фрагментов самолёта отсутствует.

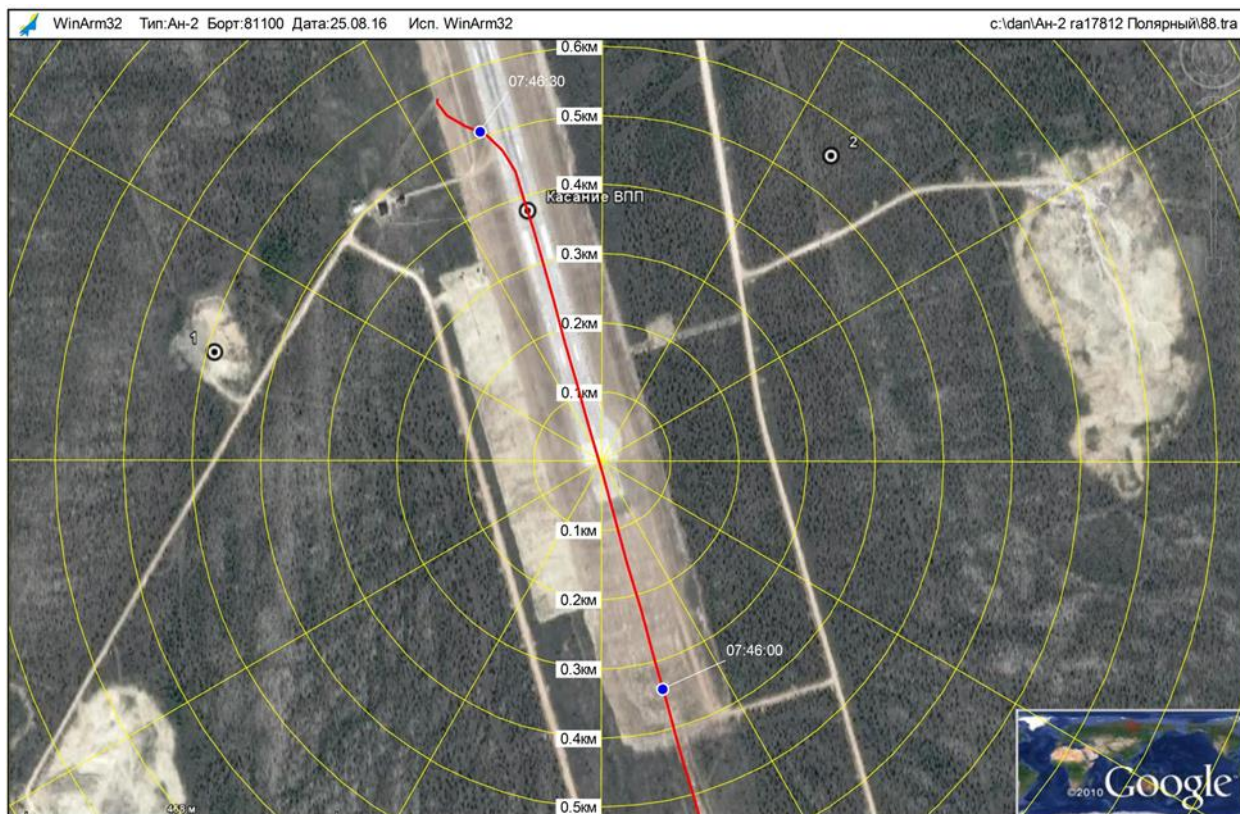
**Рис. 7. Траектория движения самолёта Ан-2 по ВПП аэропорта Полярный**

В 07:46:23 произошло касание ВПП. Как следует из объяснительных записок КВС и второго пилота, самолёт произвел посадку «в трёхточечном положении». Касание произошло на расстоянии 380 м от порога ВПП 35, по центру полосы, на скорости около 85 км/ч (Рис. 7, Рис. 8).

После посадки, в течение примерно двух секунд, самолёт сохранял направление движения по осевой линии ВПП с истинным курсом  $344^\circ$  ( $МКп = 353^\circ$ ). Это означает, что при наличии бокового ветра слева со скоростью примерно 3 м/с (ограничение по боковому ветру на посадке составляет 6 м/с) экипаж на данном этапе парировал разворачивающий момент по курсу при помощи руля направления.

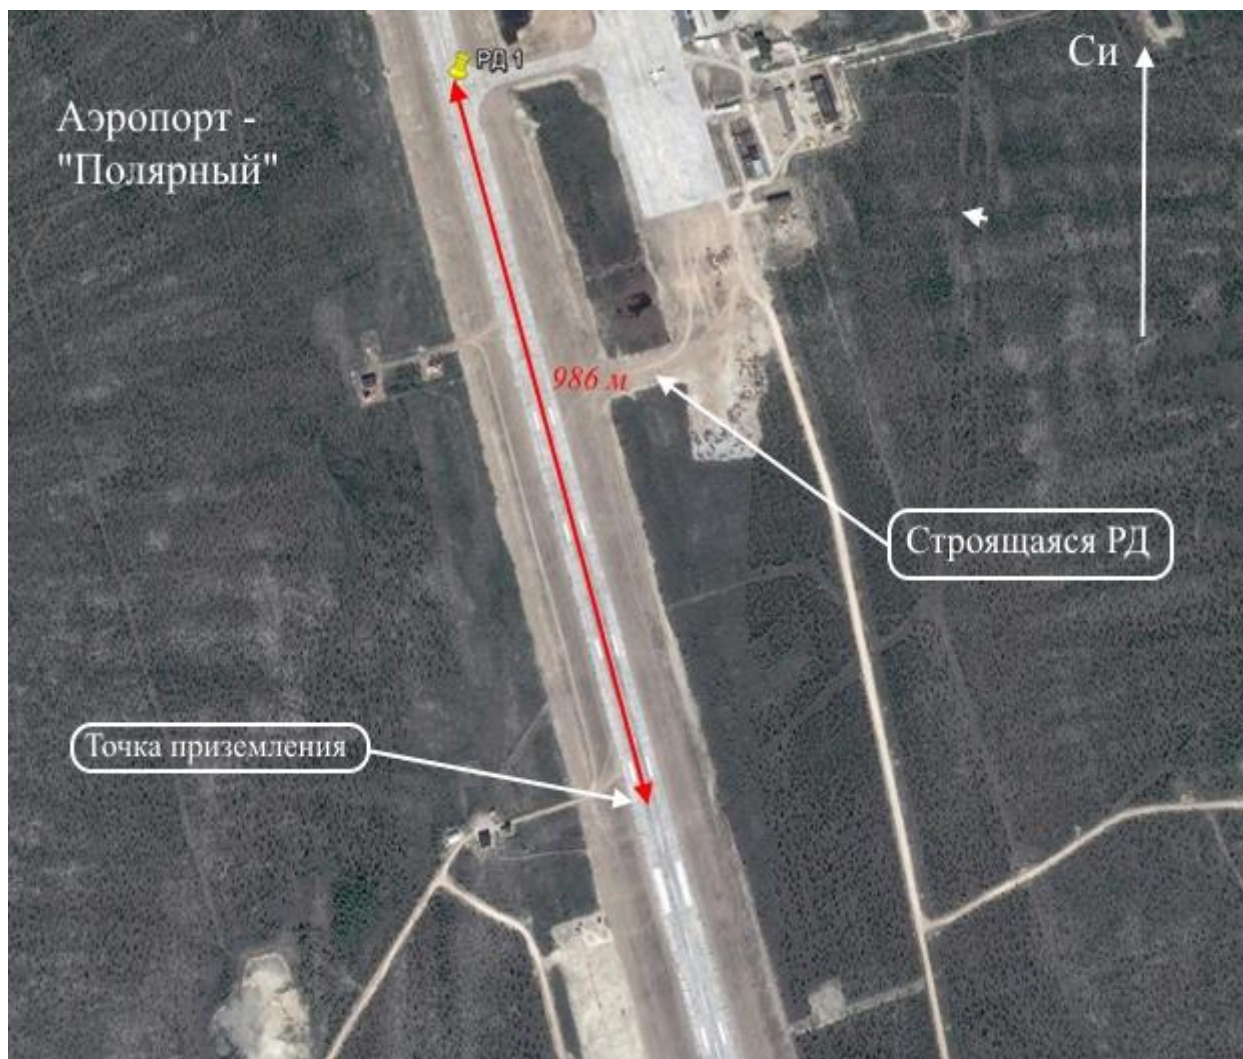
**Рис. 9. Расстояние от точки приземления ВС до РД 1**

Так как расстояние от точки приземления до РД 1 (место освобождения ВПП) составляло ~ 980 м (Рис. 9), наиболее вероятно, на данном этапе экипаж не применял торможение. Это подтверждается также оценкой фактического темпа падения скорости.

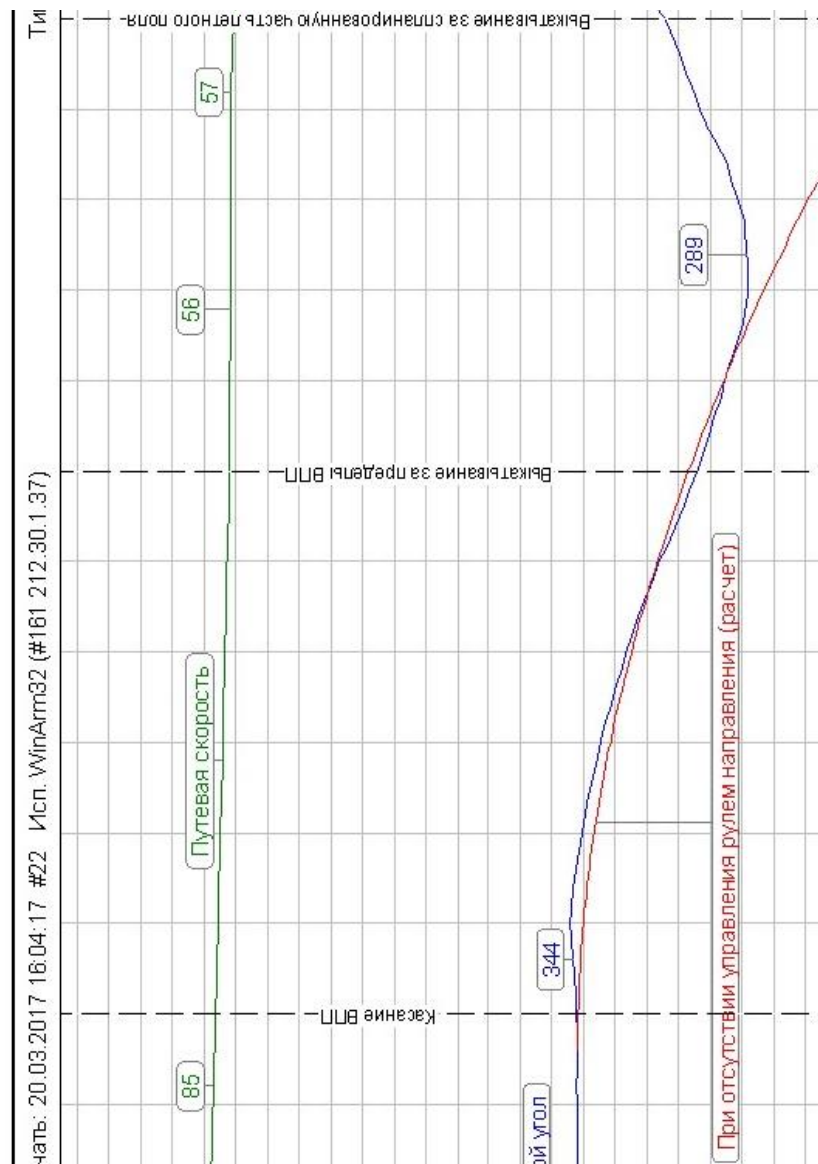
Рис. 10. Расчёт изменения курса на пробеге при условии невмешательства

Из результатов расчёта видно, что в процессе движения самолёта влево от оси ВПП, вплоть до момента выкатывания за пределы ВПП, педали управления находились в положении, близком к нейтральному (значительный момент рыскания от отклонения руля направления отсутствовал). Раздельное торможение колес для предотвращения разворота самолёта на данном этапе также не применялось. Вмешательство экипажа в управление самолётом произошло только после выкатывания с ВПП (начиная с момента времени, когда расчётный путевой угол начинает отличаться от зарегистрированного).

Таким образом, наиболее вероятно, что примерно через две секунды после приземления второй пилот, предполагая, что дальнейшее управление и торможение самолёта будет выполнять КВС, активное управление прекратил. В то же время, КВС своевременно управление на себя не взял.
