ФЕДЕРАЛЬНОЕ АГЕНТСТВО
ВОЗДУШНОГО ТРАНСПОРТА
(РОСАВИАЦИЯ)

Информация по безопасности полетов № 16

01.09.2018 в аэропорту Сочи произошла авария самолета Боинг-737-800 VQ-VJI ПАО «Авиакомпания «ЮТэйр».

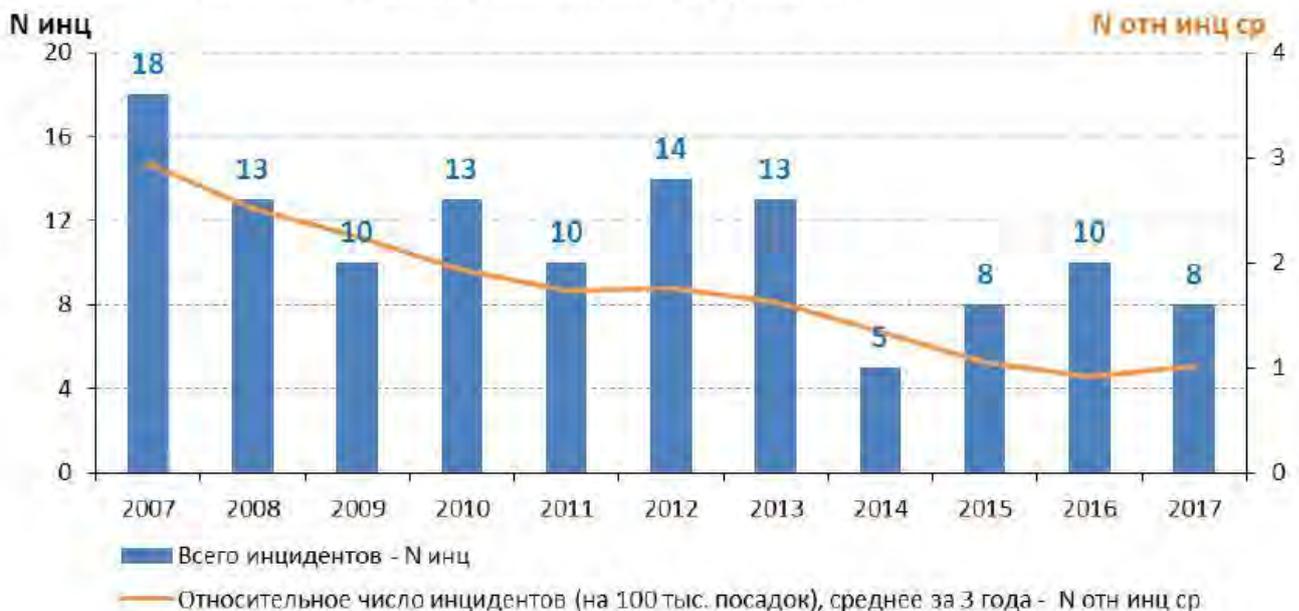
Распределение числа инцидентов, связанных с выкатыванием ВС за пределы ВПП, при посадке самолетов с максимальной взлетной массой более 10 тонн за период с 2007 по 2017 годы, и относительное число инцидентов (на 100 тыс. посадок) за 3-х летний период приведено на рисунке 1.

Рис. 1. Число выкатываний за пределы ВПП самолетов с максимальной взлетной массой более 10 тонн
