**ФЕДЕРАЛЬНОЕ АГЕНТСТВО
ВОЗДУШНОГО ТРАНСПОРТА**
(РОСАВИАЦИЯ)

Информация по безопасности полетов № 6

25.03.2019 в аэропорту Ульяновск (Баратаевка) произошел серьезный авиационный инцидент с самолетом RRJ-95B RA-89032, связанный с посадкой на неподготовленную взлетно-посадочную полосу (далее – ВПП).

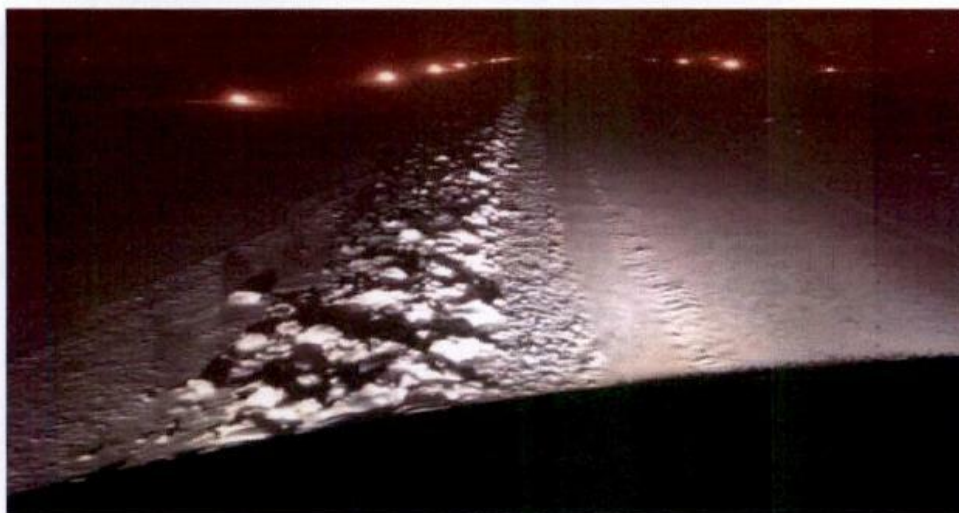
После приземления, в процессе послепосадочного пробега, экипаж ВС в свете фар увидел слева от осевой линии ВПП высокий снежный бруствер, о чем, после выполнения посадки, доложил диспетчеру: «Вы просто съездите, посмотрите, что здесь происходит на полосе, я такое первый раз в жизни вижу!» (фото 1).

Фото 1. Состояние ВПП при инциденте с самолетом RRJ-95B RA-89032

По оценке экипажа ВС, в процессе пробега отмечались признаки потери путевой управляемости (по объяснению командира ВС: «Самолет сильно бросало по ВПП из-за разницы снежного покрова под левыми и правыми колесами»). По данным средств объективного контроля, для выдерживания направления пробега (магнитный курс посадки 20° , ветер у земли 360° 5 м/с) требовалось отклонение руля направления вправо до $20,92^\circ$ (максимальный угол отклонения $27,6^\circ$), а также применение раздельного торможения колес левой и правой опор шасси.

В ходе расследования было установлено, что до посадки самолета работы по очистке ВПП производились с применением одной аэродромной уборочной машины ДЭ-224. После завершения очистки ВПП (за 10 минут до посадки самолета) коэффициент сцепления на ВПП не измерялся. Наличие на ВПП снежного брусстера высотой 40 – 45 см может свидетельствовать о том, что контроль качества очистки ВПП не осуществлялся. При контрольном замере (через 30 минут после посадки) значения коэффициента сцепления на ВПП составили 0,08/0,1/0,08.

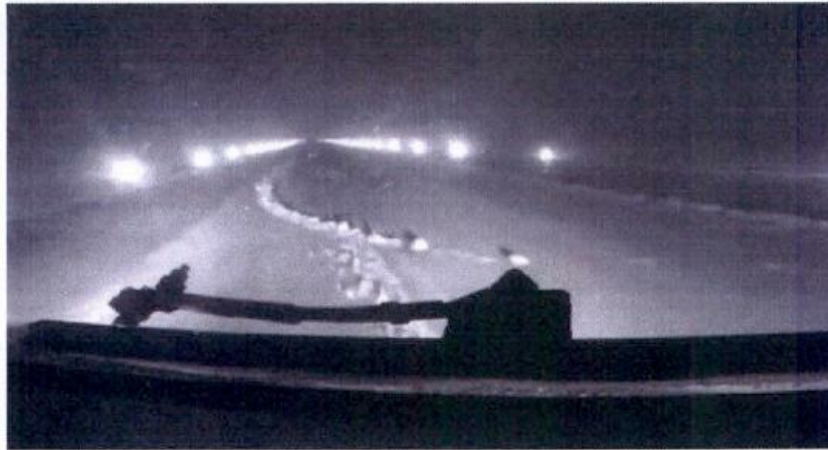
Например, 25.10.2016 на аэродроме Магас (Слепцовская) посадка самолета Боинг-737-800 VQ-VTJ была произведена на неподготовленную ВПП (очищенную от снега на 5 – 10 м от осевой линии). При этом на ВПП были оставлены снежные

отвалы (фото 2). Материалы расследования размещены в АМРИПП Росавиации, учетный № 165965.

Фото 2. Состояние ВПП при инциденте с самолетом Боинг-737 -800 VQ-VTJ
