**ФЕДЕРАЛЬНОЕ АГЕНТСТВО  
ВОЗДУШНОГО ТРАНСПОРТА  
(РОСАВИАЦИЯ)**

## **Информация по безопасности полетов № 2<sup>1</sup>**

09.01.2023 произошёл серьёзный авиационный инцидент с самолетом Ан-26-100 RA-26174 при выполнении рейса по маршруту: Маган – Магадан (Сокол).

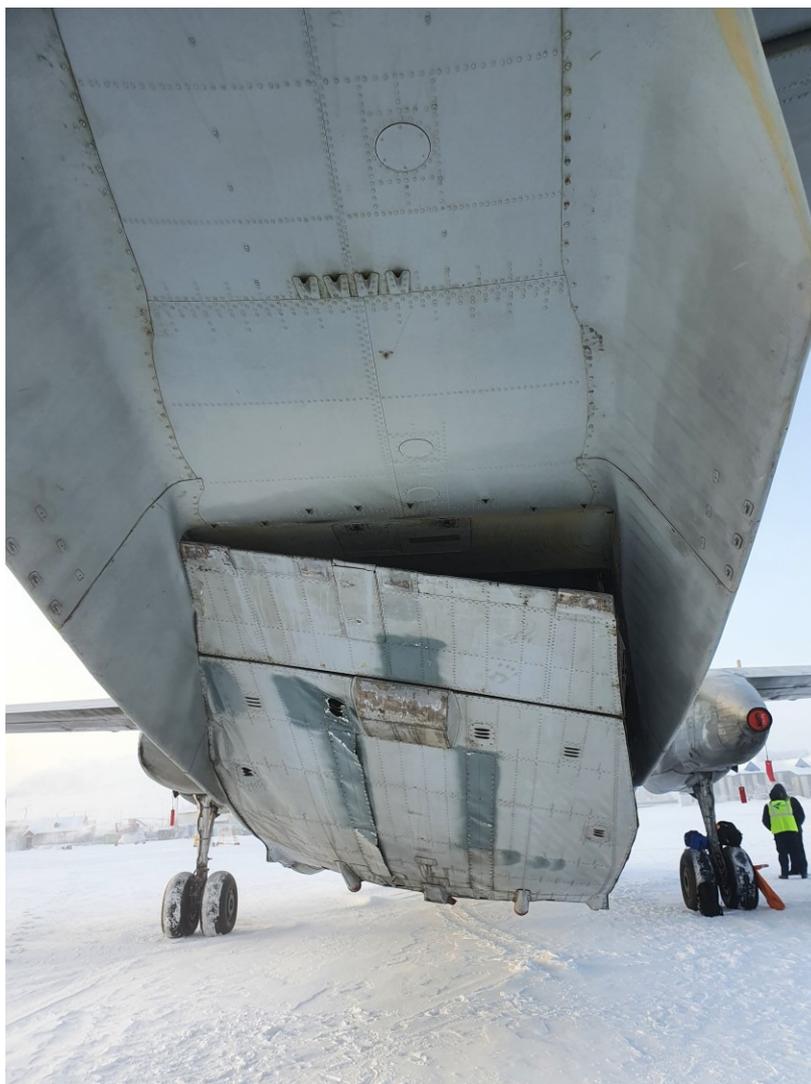
Рис. 1

Через 10 минут после взлета и набора высоты 2900 м произошло частичное открытие задней грузовой ramпы, что повлекло за собой полную разгерметизацию ВС. Экипаж отметил уменьшение перепада давления с ростом высоты в гермокабине и принял решение о возврате на аэродром вылета Маган.

При осмотре самолета после посадки обнаружено, что шесть правых боковых замков находятся в закрытом положении, при этом серьги ramпы располагаются вне замков. Правый пороговый замок в закрытом состоянии, однако балка крепления в ramпе вырвана (рис.1).

1. Проверить состояние пороговых замков грузовой рампы на предмет выработки, наклепа, коррозии.

2. Проверить на наличие контрольные метки на вилках рампы и крюках, обновить при необходимости.
