ФЕДЕРАЛЬНОЕ АГЕНТСТВО  
ВОЗДУШНОГО ТРАНСПОРТА  
(РОСАВИАЦИЯ)

## Информация по безопасности полетов № 10<sup>1</sup>

## Примеры авиационных происшествий и инцидентов, связанных с несанкционированным занятием ВПП

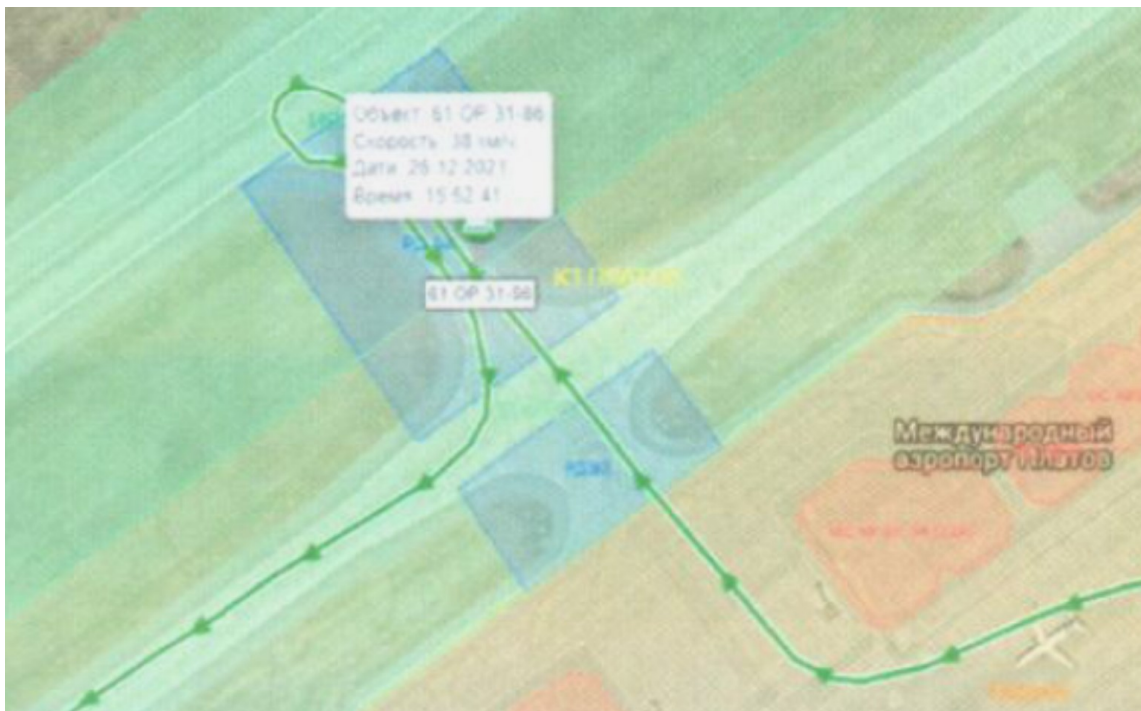
Рис. 1

Водитель спецмашины ошибся в определении маршрута движения, вследствие чего пересек РД М и по РД А4 на скорости, примерно, 40 км/ч выехал в зону действия радиомаячной системы ВПП-05, на которую выполнял посадку самолет А-320.

Водитель спецмашины понял допущенную ошибку, но, вследствие невозможности развернуться на РД А4 из-за габаритов машины (длина 18 метров), безостановочно продолжил движение на ВПП, где выполнил разворот на 180° (рис. 1).

Несанкционированный выезд спецмашины на ВПП привел к срабатыванию предупреждающей сигнализации на рабочих местах диспетчеров ОВД. По команде диспетчера, экипаж самолета А-320 с высоты около 1 метра выполнил уход на второй круг. Расстояние между самолетом и снегоуборочной машиной в этот момент составляло, примерно, 1000 метров.

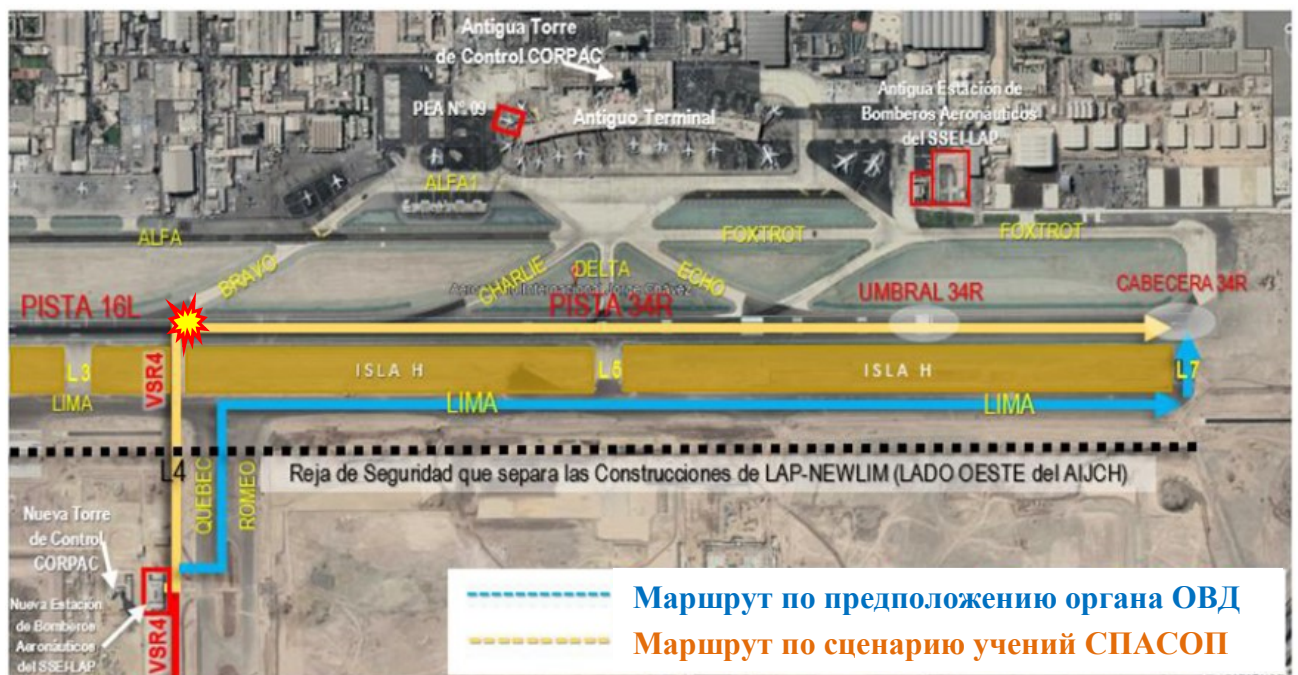
Рис. 2

Как следствие, у занятого в учениях персонала сложилось разное представление о планируемом маршруте движения спецмашин после получения сигнала об учебной тревоге (рис. 2).

Примерно за 2 часа до происшествия, СПАСОП получила разрешение на удаление сигнальных конусов, установленных на дороге «VSR4», в месте ее примыкания (на удалении 90 метров) к рабочей ВПП-16L/36R. При этом руководитель СПАСОП, не обладая четким представлением о взаимном расположении РД и дорог для транспорта, в ходе переговоров с органом ОВД не смог точно сообщить, что конусы убираются именно на дороге «VSR4». Диспетчер, отвечающий за контроль за неземным движением, проявив недостаточную ситуационную осведомленность, подтвердил возможность удаления сигнальных конусов, вследствие чего на период проведения учений был открыт проезд на рабочую ВПП.

Вследствие упущений при планировании и проведении учений СПАСОП, движение колонны из трех пожарных автомобилей в направлении рабочей ВПП по сигналу учебной тревоги совпало со взлетом самолета А-320 с ВПП-16L. Руководитель учений СПАСОП не запрашивал у органа ОВД разрешение на пересечение рабочей ВПП и, одновременно управляя третьей машиной колонны, был ограничен в возможности контролировать безопасность движения колонны по летному полю.

За 3 секунды до столкновения экипаж самолета А-320 увидел приближающийся к ВПП на скорости 72 км/ч первый пожарный автомобиль колонны. Через 1200 метров после начала разбега, на скорости 131 узел, самолет правым двигателем столкнулся с пожарным автомобилем. В результате авиационного происшествия два пожарных погибли, один пожарный получил серьезные телесные повреждения.

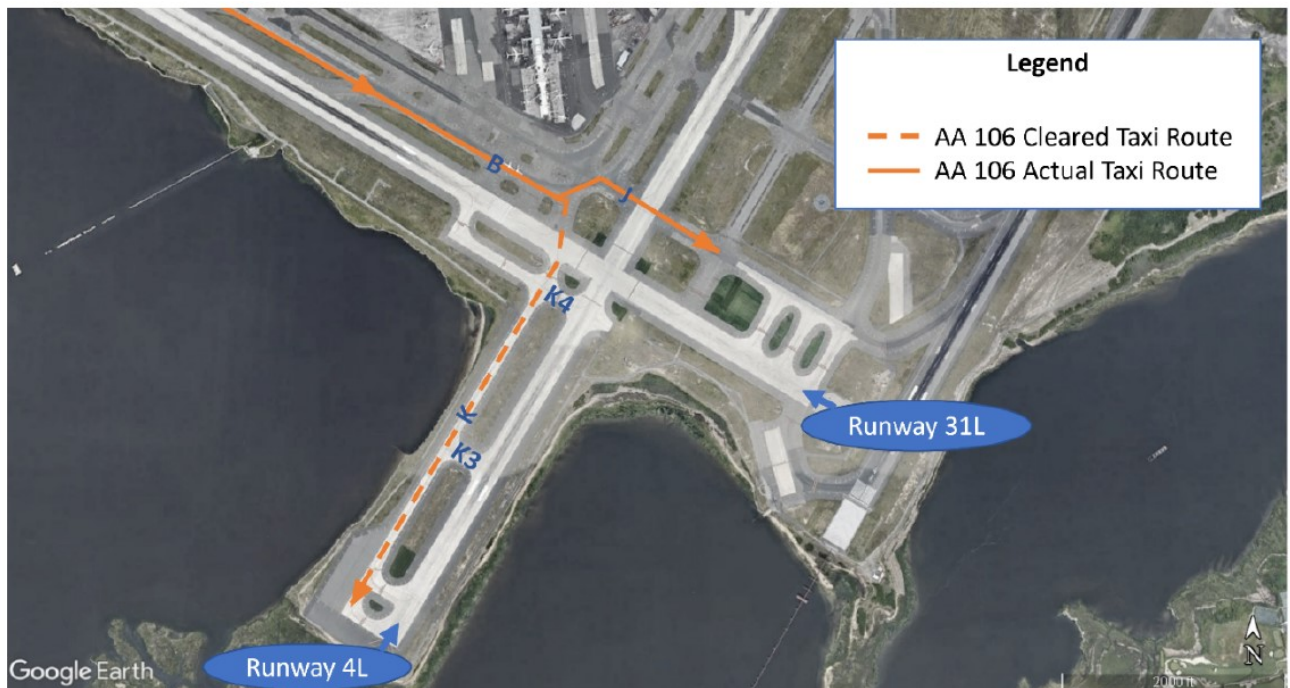
**Рис. 3**

Экипаж самолета Боинг-777 (рейс AA 106) получил разрешение на руление по РД В для взлета с ВПП-04L. В дальнейшем диспетчер разрешил пересечение ВПП-31L по РД К. В месте пересечения РД В и РД К, экипаж продолжил руление прямо, на РД J, и пересек ВПП-04L без разрешения диспетчера (рис. 3).

Когда самолет Боинг-777 пересекал ВПП-04L, с нее выполнял взлет самолет Боинг-737, который в этот момент находился в районе РД К3, на удалении 2700 футов до пересечения с РД J.

По команде диспетчера, экипаж самолета Боинг-737 прекратил взлет на скорости около 100 узлов и остановился на удалении 500 футов до РД J. Минимальное расстояние между ВС составило 1400 футов, в момент когда
