О реализации мероприятий по результатам расследования авиационных происшествий с единичными экземплярами сверхлегких воздушных судов самолетом «Вираз В-1» RA-0376A и дельталетом «Стриж» RA-0004A

ОКОНЧАТЕЛЬНЫЙ ОТЧЕТ ПО РЕЗУЛЬТАТАМ РАССЛЕДОВАНИЯ АВИАЦИОННОГО ПРОИСШЕСТВИЯ

Вид авиационного события	Авиационное происшествие с человеческими жертвами (катастрофа)
Тип воздушного судна	Дельталет «Стриж»
Государственный регистрационный знак	РА-0004А, идентификационный номер – ЕЭВС.03.1707
Владелец	Брусенцев Олег Юрьевич
Эксплуатант	не имеет сертификата эксплуатанта
Государственная принадлежность	Российская Федерация
Место происшествия	г.т. (55°06'15,9" СШ 30°04'34,8" ВД)
Дата и время происшествия	10 августа 2021 г. 21 час 05 мин (18 час 05 мин UTC)

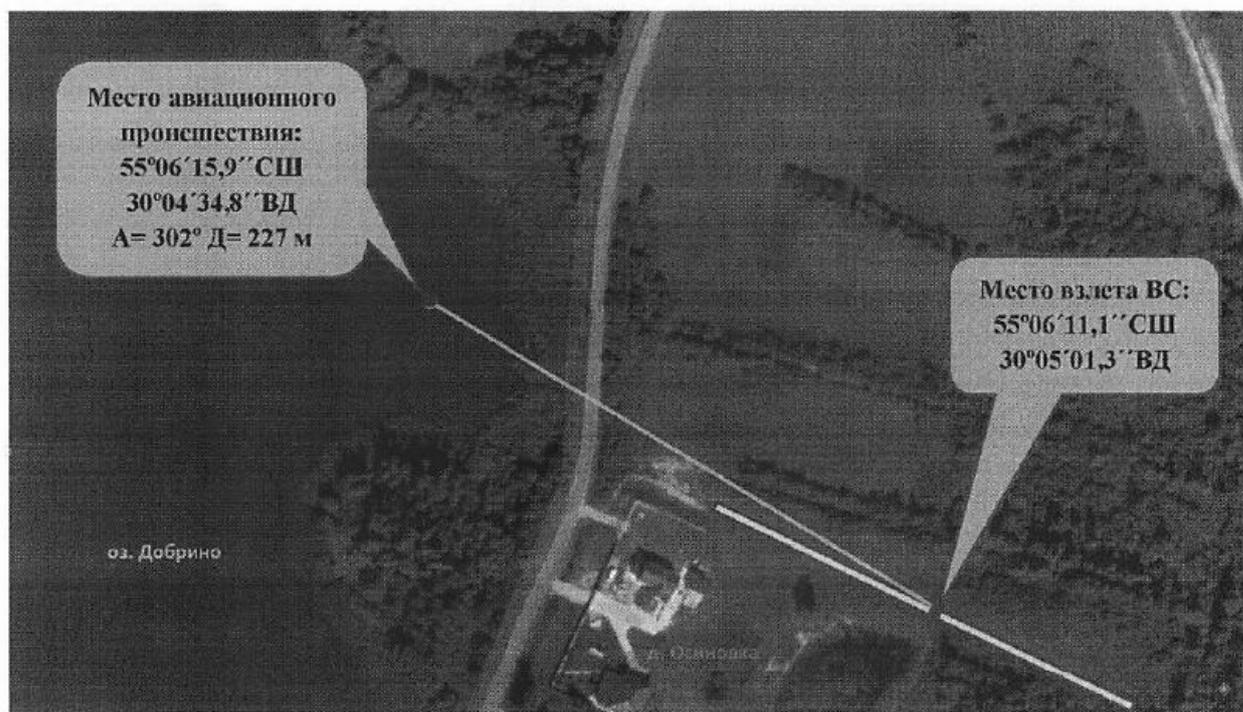
Рис. 1. Место авиационного происшествия

Предпринятыми действиями КВС не удалось избежать столкновения ВС с водной поверхностью. Перед приводнением КВС устранил правый крен и установил посадочное положение. Приводнение ВС произошло на скорости примерно 35-40 км/ч с курсом 35° на удалении 53 м от береговой черты ($55^\circ 06' 15,9''$ СШ $30^\circ 04' 34,8''$ ВД).

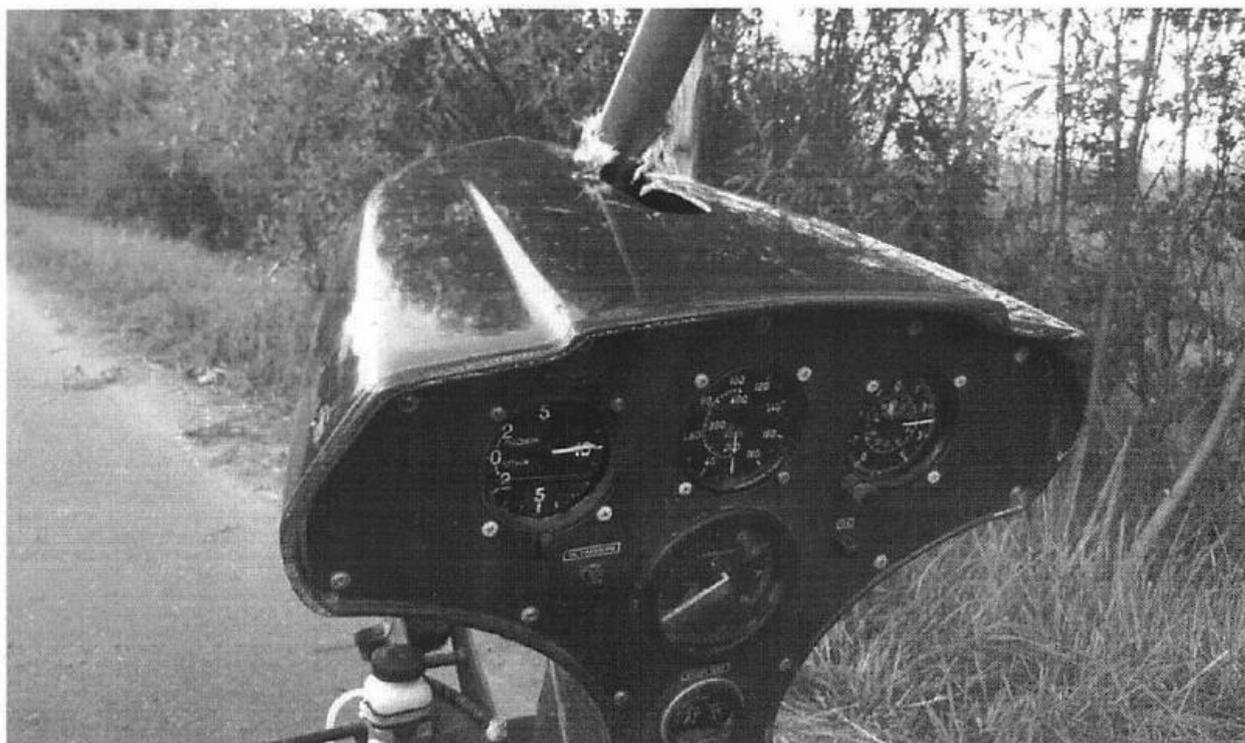
В результате столкновения с водной поверхностью ВС получило незначительные повреждения обтекателя панели приборов:

в верхней части – размером 100x50 мм;

в нижней части справа – по всей длине;

в нижней части слева – размером 40x20 мм.

Фото 2. Повреждение обшивки обтекателя приборов

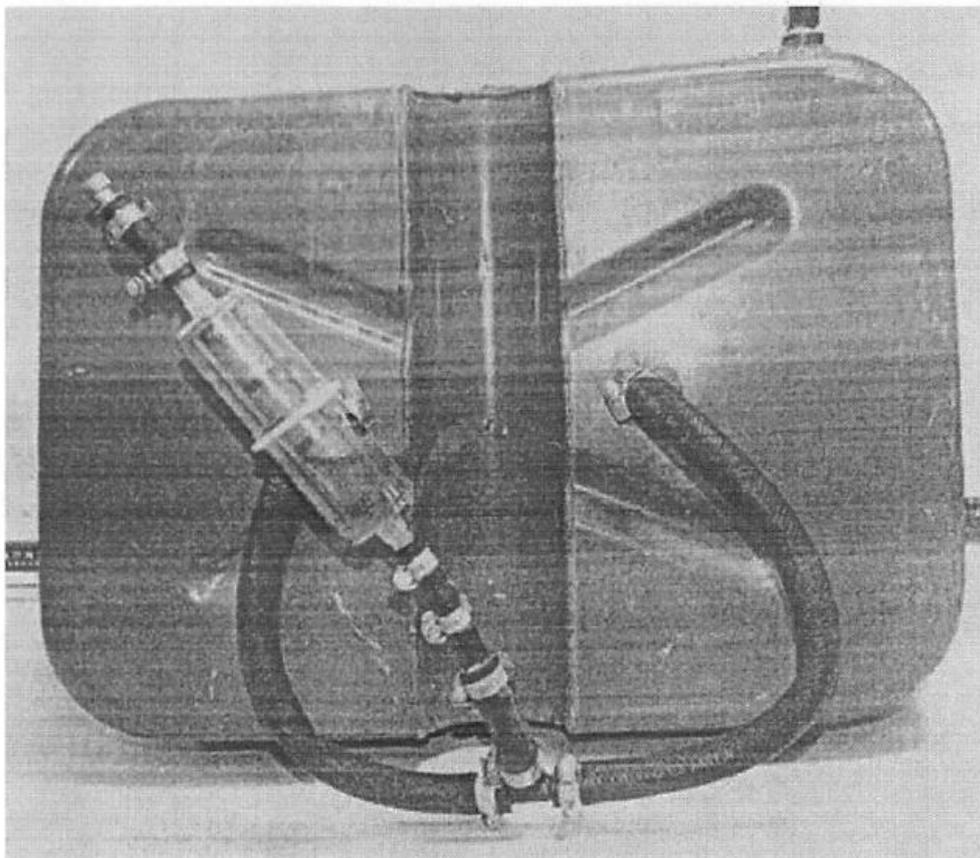
Рис. 2. Общий вид топливного бака (вид снизу)

Топливный бак имеет следующую конструктивную особенность: в нижней части по всей ширине топливного бака имеется внутреннее углубление, разделяющее его на две половины, шириной 120 мм и глубиной 50 мм.

В нижнюю часть корпуса в каждую половину топливного бака, разделенную внутренним углублением, симметрично вмонтировано два штуцера, к которым подсоединены топливные шланги. Шланги через тройник соединены с магистралью подачи топлива в двигатель. (рис. 2)

На основании анализа результатов дефектации АД и конструктивных элементов топливной системы останов АД в полете не связан с его неисправностью. Вероятнее всего останов АД в полете произошел из-за нарушения подачи топлива в двигатель, связанного с конструктивной особенностью топливного бака дельтолета, что могло при значительных эволюциях дельталаета по крену и тангажу и недостаточном количестве топлива в баке привести к попаданию воздуха из топливного бака в топливную систему АД.

При таком угле тангажа вероятнее всего топливо сосредоточилось в задней части топливного бака, при этом прекратилось его поступление через топливные шланги, расположенные в нижней части топливного бака. Произошел подсос воздуха в топливную магистраль, что привело к останову двигателя в полете.

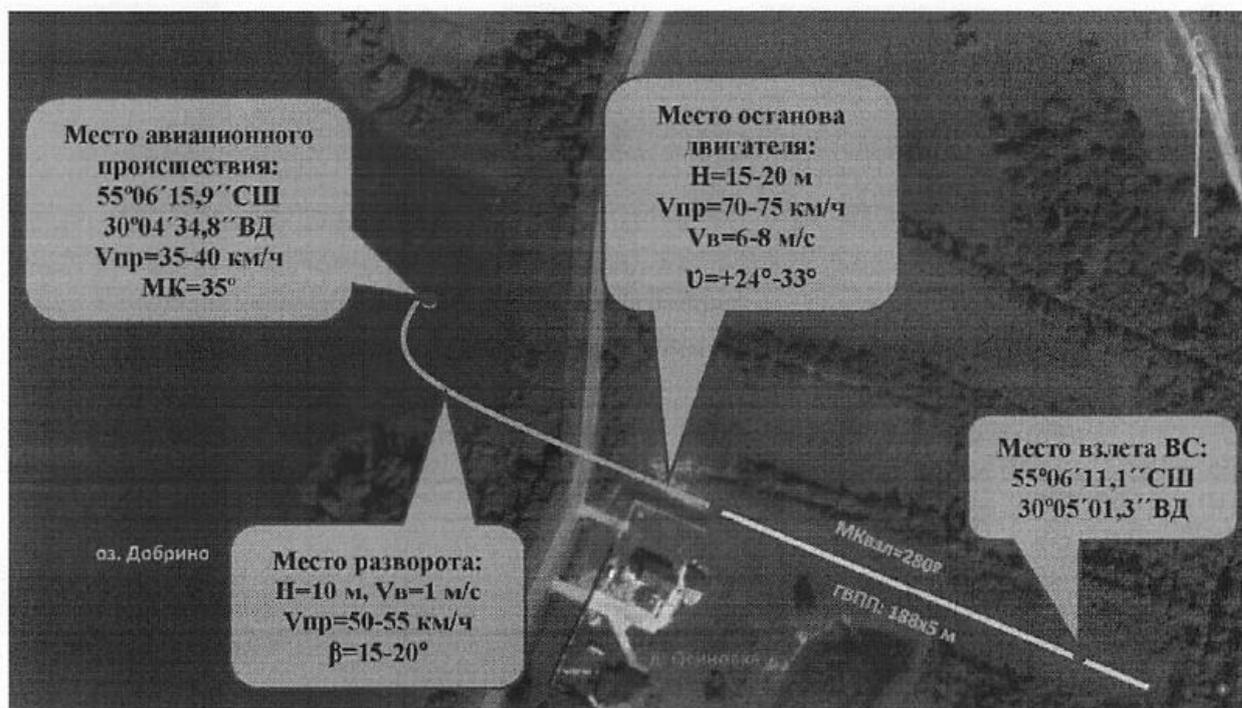
Рис. 2. Маршрут полета дельталета

Согласно расчетам, выполненным по материалам видеозаписи, время полета дельталета от момента отрыва от ГВПП до отказа двигателя составило 2,3 сек. За это время дельталет мог занять высоту полета 15-20 м при условии, что вертикальная скорость набора составляла 6,5-8,7 м/с, при этом угол тангажа – +24°-33°.
