**МЕЖГОСУДАРСТВЕННЫЙ АВИАЦИОННЫЙ КОМИТЕТ**  
**КОМИССИЯ ПО РАССЛЕДОВАНИЮ АВИАЦИОННЫХ ПРОИСШЕСТВИЙ**  
**ОКОНЧАТЕЛЬНЫЙ ОТЧЁТ**  
**ПО РЕЗУЛЬТАТАМ РАССЛЕДОВАНИЯ АВИАЦИОННОГО ПРОИСШЕСТВИЯ**

Вид авиационного происшествия	Авария
Тип воздушного судна	Самолёт Ан-2
Государственный и регистрационный опознавательные знаки	РА-17812
Владелец	АО «Авиакомпания АЛРОСА»
Авиационная администрация	Саха (Якутское) МТУ Росавиации
Место происшествия	РФ, Республика Саха (Якутия), аэропорт Полярный, координаты: 66°23'30.1" с. ш., 112°02'03.9" в. д.
Дата и время	11.08.2016, 16:47 местного времени (07:47 UTC), день

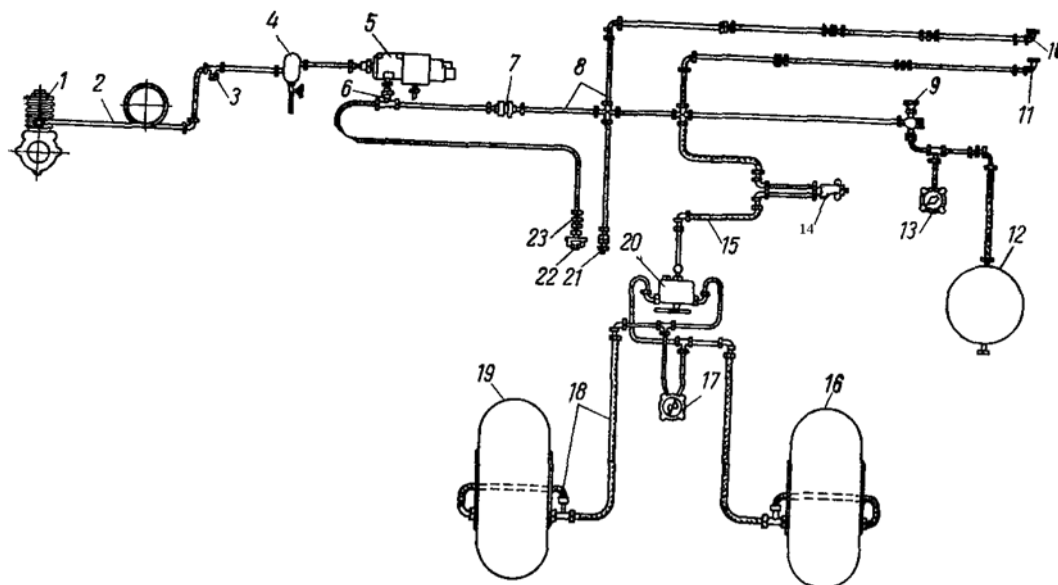
**Рис. 3 Принципиальная схема воздушной системы**

Зарядка бортового баллона (позиция 12, Рис. 3) воздухом на земле происходит от аэродромного баллона через бортовой зарядный штуцер (позиция 22, Рис. 3). Баллон рассчитан на рабочее давление 50 кгс/см<sup>2</sup>.

Во время работы двигателя зарядка баллона происходит от компрессора АК-50М (позиция 1, Рис. 3) через кран наполнения КН-50 (позиция 9, Рис. 3). Кран наполнения КН - 50, установленный на левом пульте кабины пилотов, на стоянке самолёта должен быть всегда закрыт, перед вылетом – открыт.

В системе также установлен автомат давления АД-50 (позиция 5, Рис. 3), который поддерживает в воздушной системе самолёта требуемое давление. Если давление в системе выше допустимого предела, автомат давления АД-50 перепускает поступающий к

При открытом кране наполнения КН-50 от компрессора АК-50М происходит подзарядка баллона сжатого воздуха (позиция 12, Рис. 3) воздухом, одновременно воздух поступает к дифференциалу ПУ-8/1 (позиция 20, Рис. 3).

В системе также имеется редукционный клапан, входящий в состав КН-50 (не путать с редукционным клапаном ПУ-7, позиция 14, Рис. 3). Редукционный клапан постоянно сообщается с линией нагнетания независимо от того, открыт или закрыт кран наполнения. Пружина клапана отрегулирована на давление  $50 \pm 5$  кгс/см<sup>2</sup>. Если давление воздуха в линии нагнетания по какой-либо причине повышается, излишек воздуха стравливается из системы в атмосферу.

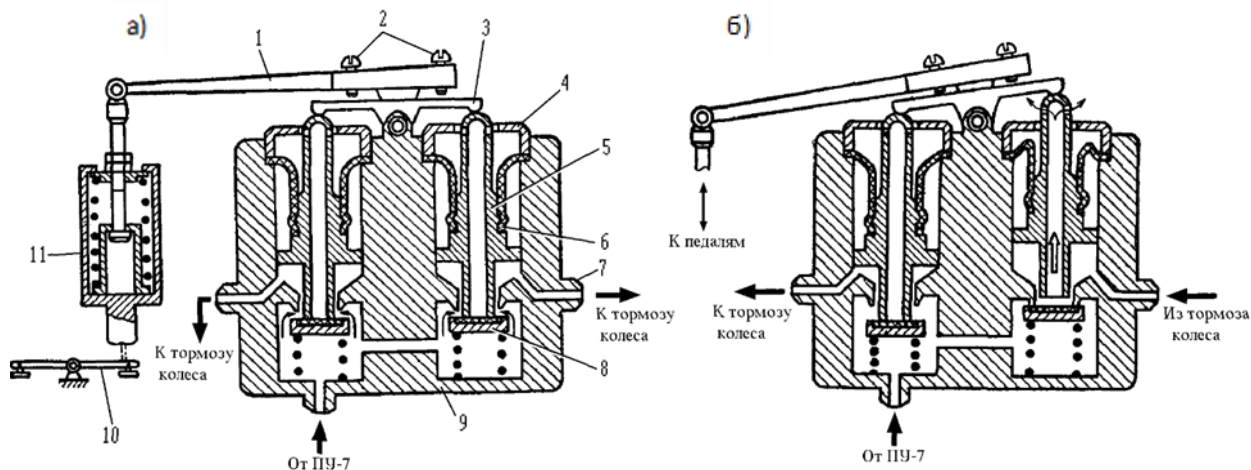
**Рис. 4 Дифференциал ПУ-8/1**

При нейтральном положении педалей ножного управления (позиция 10, Рис. 4) и нажатии на тормозную гашетку, связанную с редукционным клапаном ПУ-7, происходит одновременное торможение обоих колес (часть а), Рис. 4). При этом сжатый воздух, поступающий от редукционного клапана ПУ-7, перемещает поршни (позиция 5, Рис. 4) вверх до упора в коромысло (позиция 3, Рис. 4) и идёт через щели между предохранительными клапанами (позиция 8, Рис. 4) и корпусом дифференциала (позиция 9, Рис. 4) к тормозам колёс, где происходит одновременное торможение обоих колёс шасси.

Раздельное торможение колёс (часть б), Рис. 4) осуществляется следующим образом. При нажатии на тормозную гашетку и отклонении педалей ножного управления перемещение с педалей передаётся на рычаг дифференциала (позиция 1, Рис. 4). При этом если нажать на правую педаль ножного управления, затормаживается правое колесо и, наоборот, при нажатии на левую педаль затормаживается левое колесо, а правое растормаживается.

При нажатии на левую педаль происходит поворот рычага дифференциала так, как это показано на Рис. 4, часть б). Рычаг дифференциала нажимает на левую часть коромысла, которое, в свою очередь, своим упором переместит вперёд левый поршень дифференциала (по рисунку вниз).

Максимальный угол отклонения рычага дифференциала  $30^\circ$ . Угол отклонения рычага дифференциала, при котором начинается растормаживание колес, равен  $15^\circ$ . При отсутствии давления в тормозах между коромыслом дифференциала и штоками поршней имеется зазор, необходимый для свободного хода педалей ножного управления при отклонении руля поворота в полёте, чтобы коромысло дифференциала не нажимало на поршни и не вызывало их перемещение и износ.

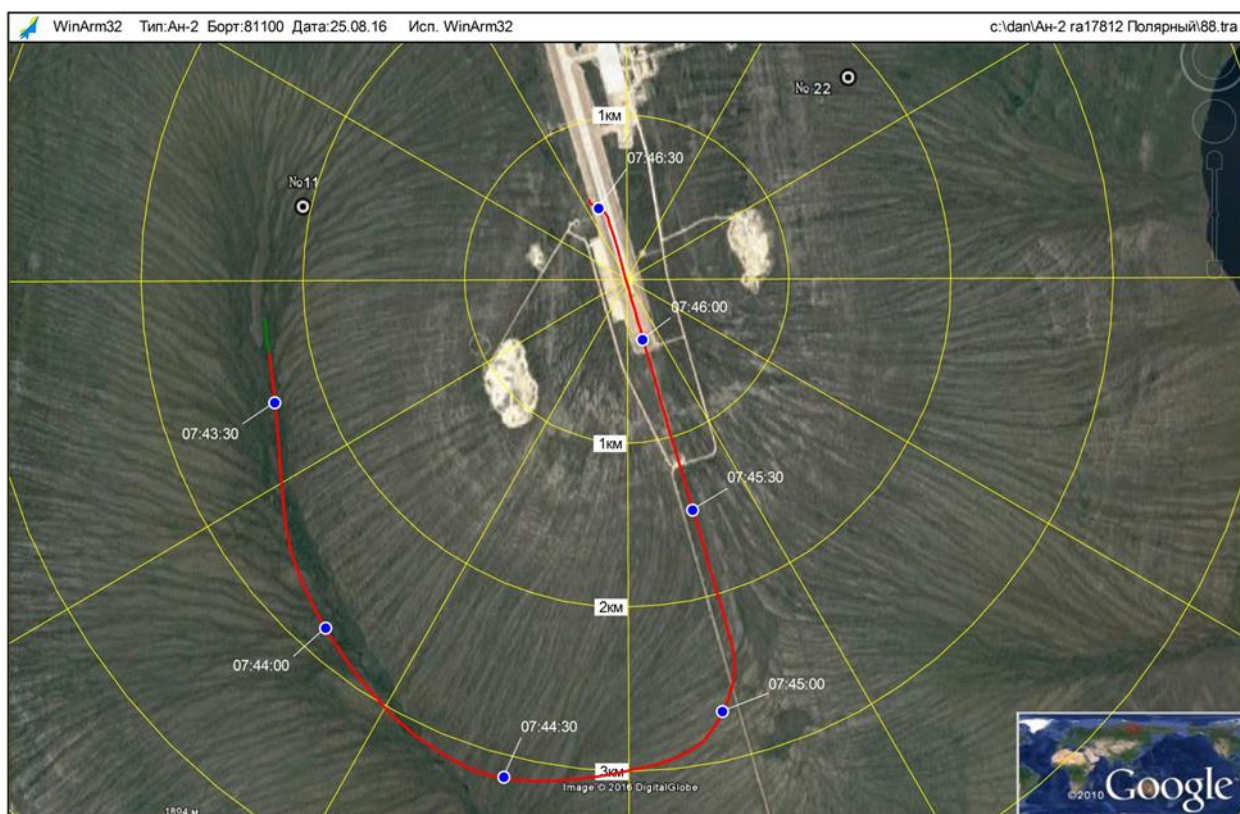
**Рис. 5. Траектория полёта самолёта Ан-2 при заходе на посадку в аэропорту Полярный**

В 07:45:23, после доклада КВС о готовности к посадке, диспетчер КДП аэропорта Полярный разрешил посадку (Рис. 5, Рис. 6).

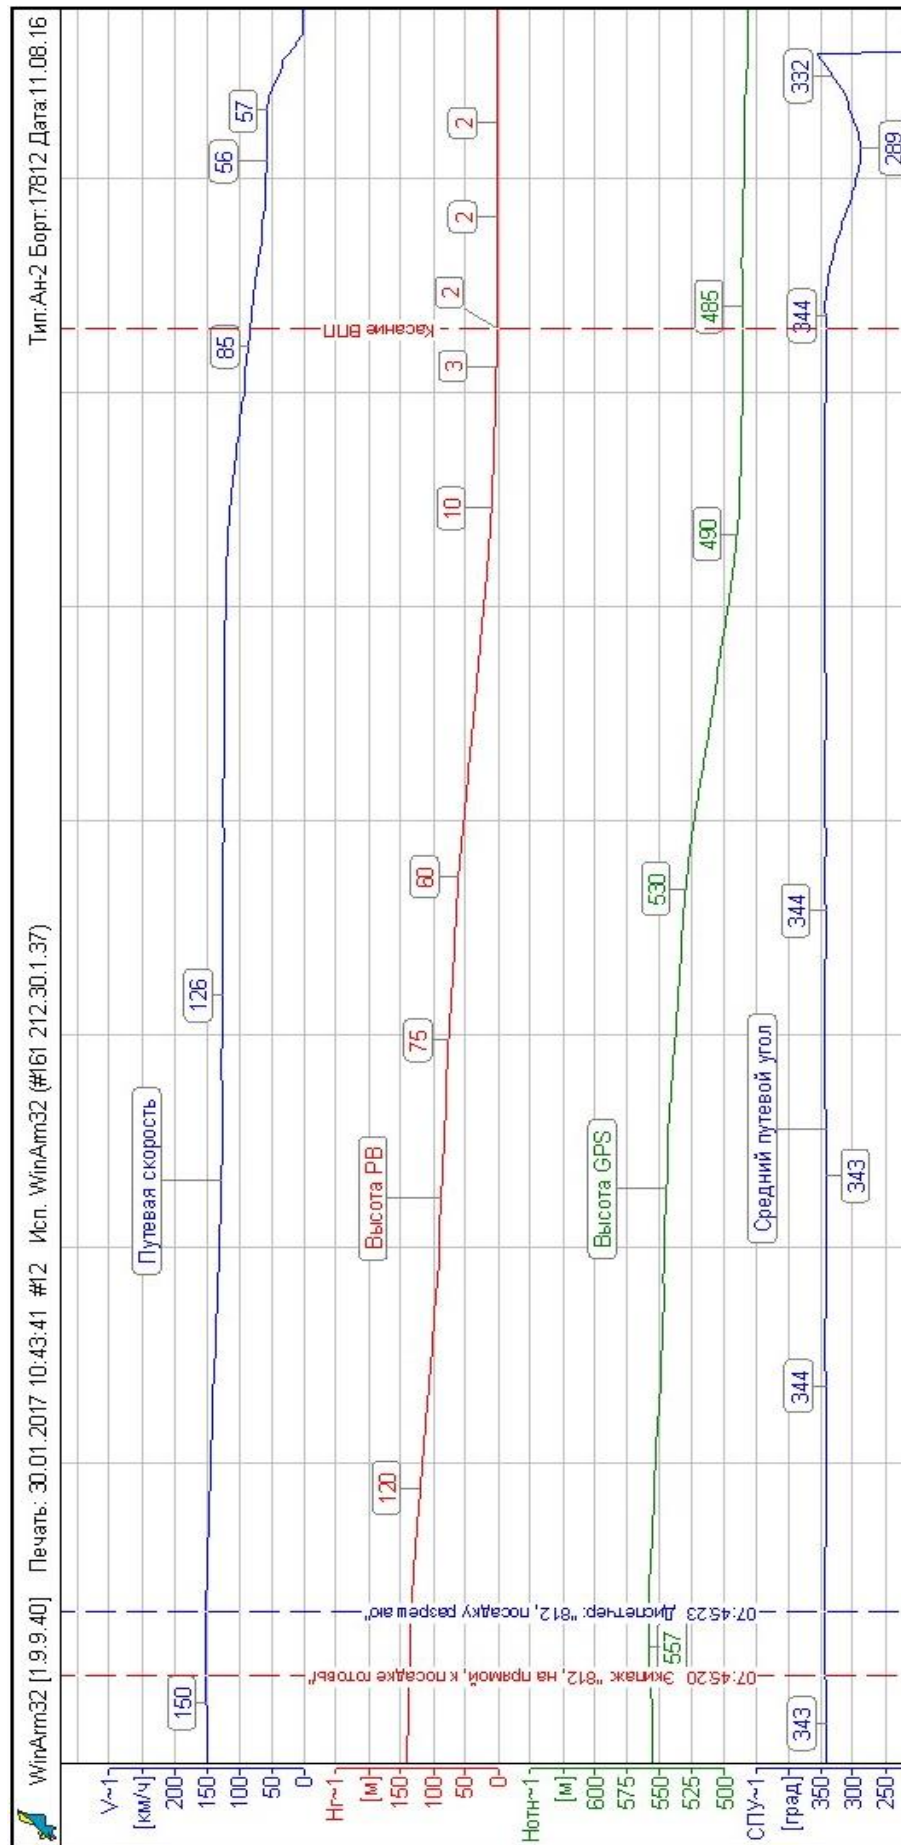
В 07:46:23 произошло касание ВПП. Как следует из объяснительных записок КВС и второго пилота, самолёт произвел посадку «в трёхточечном положении». Касание произошло на расстоянии 380 м от порога ВПП 35, по центру полосы, на скорости около 85 км/ч (Рис. 7, Рис. 8).

В 07:46:25, после 45...50 м пробега (430 м от порога ВПП 35), на скорости 75 км/ч самолёт начал уклоняться влево. Данные расстояния, полученные на основании записи системы AeroMaster 100 VN 2005, согласуются с кроками АП (Рис. 2, Рис. 8).

В 07:46:29 произошло выкатывание самолёта влево за пределы ВПП на спланированную часть лётного поля. Выкатывание произошло через 4 с после начала уклонения самолёта влево от оси ВПП, на скорости 60 км/ч и удалении 500 м от порога ВПП 35 (Рис. 2, Рис. 7).
