# ИНФОРМАЦИОННЫЙ БЮЛЛЕТЕНЬ

## СОСТОЯНИЯ БЕЗОПАСНОСТИ ПОЛЁТОВ № 04

Апрель 2019 год

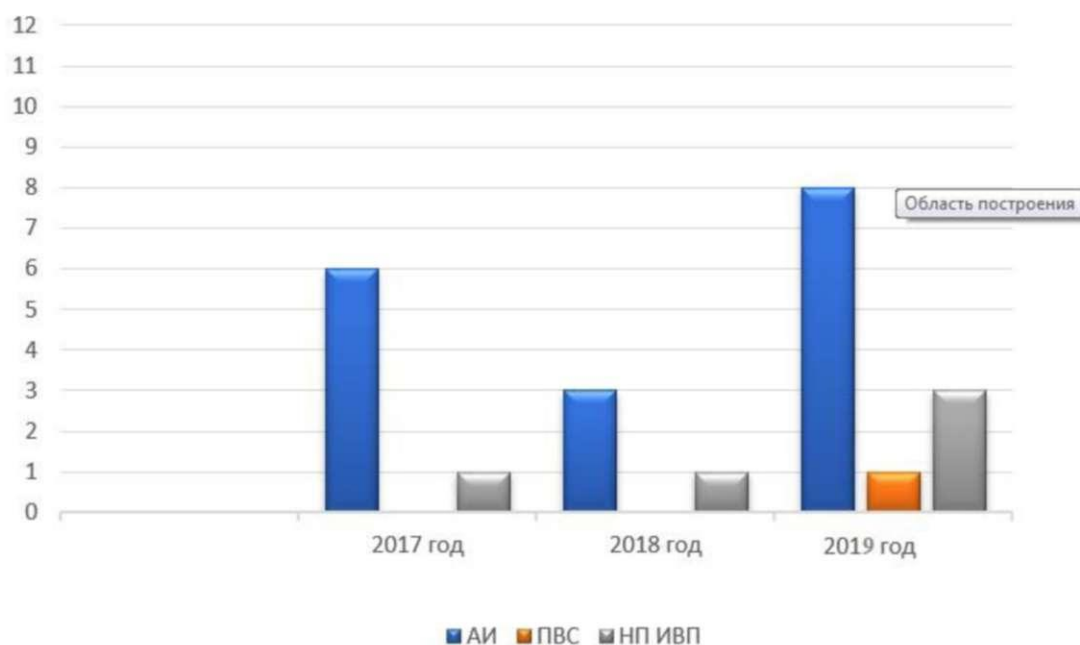
Авиационные инциденты

### Распределение общего количества авиационных инцидентов с ВС подведомственными СЗ МТУ Росавиации в апреле 2017-2019 годов
