Северо-Западное межрегиональное территориальное управление
воздушного транспорта Федерального агентства воздушного транспорта

ИНФОРМАЦИОННЫЙ БЮЛЛЕТЕНЬ

СОСТОЯНИЯ БЕЗОПАСНОСТИ ПОЛЁТОВ № 10

ОКТАБРЬ 2019 год

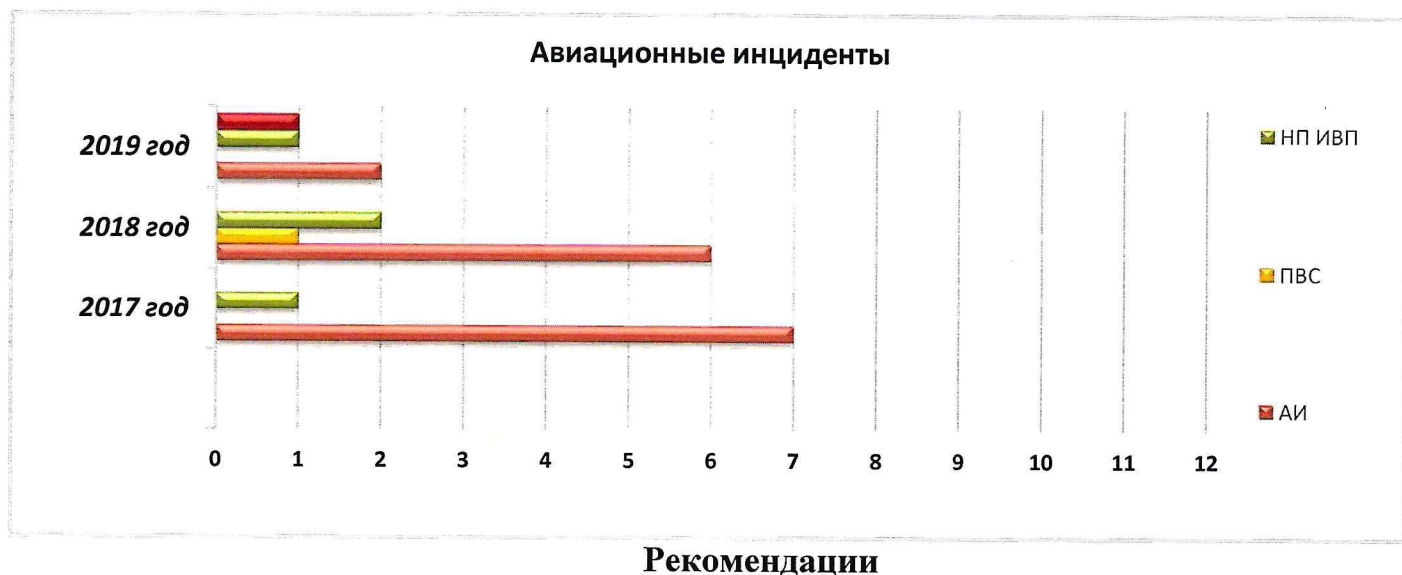
**Распределение общего количества авиационных инцидентов
с ВС подведомственными СЗ МТУ Росавиации в октябре 2017-2019 годов**

Закончено расследование (в таблице 2) одного авиационного инцидента.
